ETUDE RELATIVE A LA REVISION DE LA CARTE DES ALEAS NATURELS

COMMUNE DE **FILLIERE** [74282]

PIECE N°1 - NOTE DE PRESENTATION

VERSION : 30/10/2023

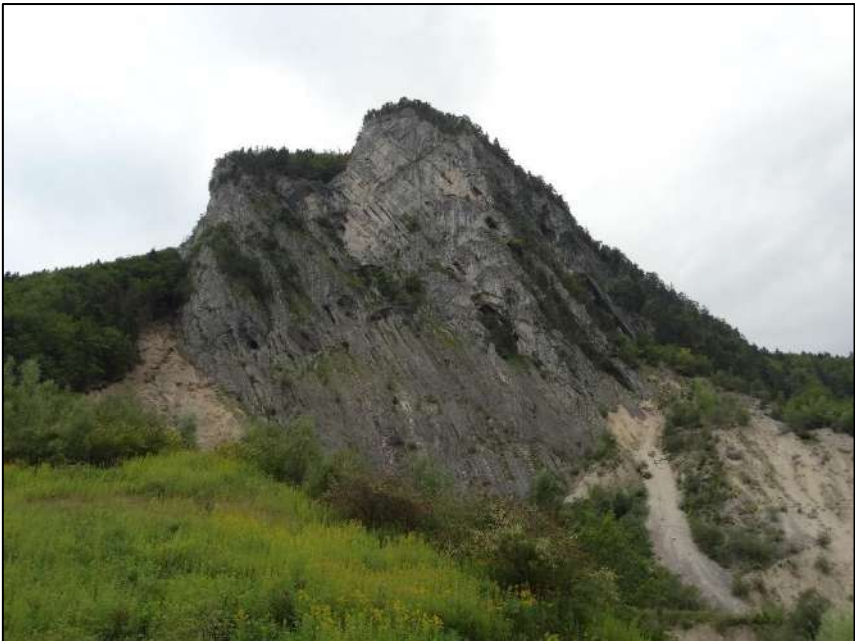
N° DE SECTEUR	LOCALISATION / LIEU-DIT	TYPOLOGIE ET DEGRES D'ALEAS	DESCRIPTION	SOURCE DE LA DONNEE	ENJEU/ OCCUPATION DU SOL
			<p>L'aléa de chutes de bloc est fort et dépasse localement le merlon en limite aval de l'ancienne carrière.</p>

<p><i>Falaise en amont de l'ancienne carrière (RTM)</i></p>

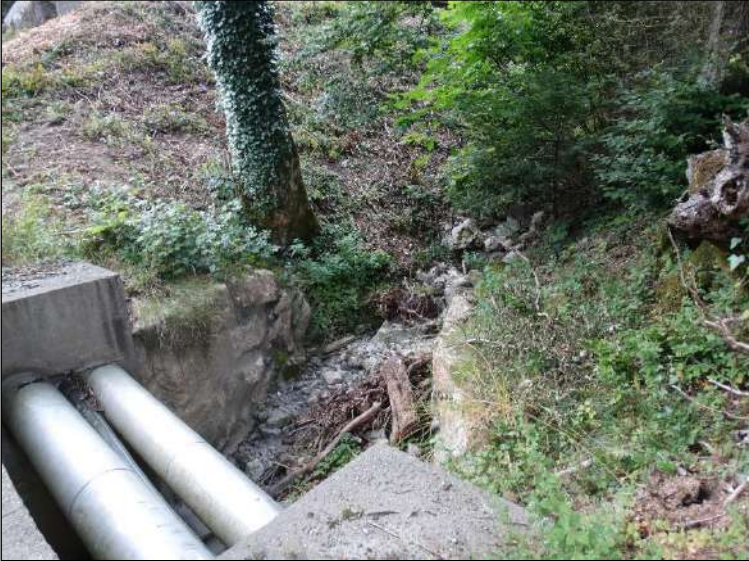
<p data-bbox="779 890 1637 948"><i>Entonnement de l'ouvrage de franchissement du ruisseau du Pchaix sous la route de la Louvatière (RTM)</i></p> <p data-bbox="779 967 1323 995"><u>Concernant les glissements de terrain (G) :</u></p> <p data-bbox="779 1015 1637 1166">Etant donné la faible épaisseur de sol, mais localement la présence d'eau et la très forte pente, l'aléa de glissement de terrain est faible dans le versant boisé. Il est moyen, au pied du versant, malgré la pente plus faible, étant donné la présence de terrains morainiques et alluviaux sablo-argileux, plus sensibles à l'eau.</p>

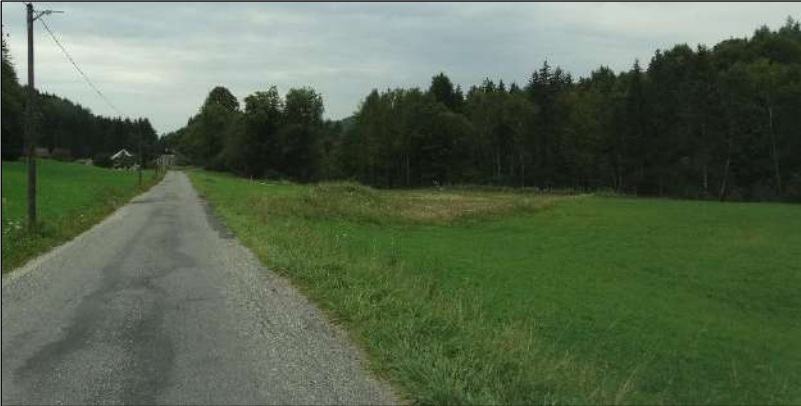
<p data-bbox="779 730 1635 794"><i>Pied des champs vallonnés du côté de Chez le Besson, en rive bordure de la Fillière (RTM)</i></p>		
3	<p data-bbox="320 815 544 978">Aviernoz Versant ouest du plateau du Parmelan, forêt de Bois Brulé.</p>	<p data-bbox="577 815 739 839">P, G, T, F, H.</p>	<p data-bbox="772 815 1236 839"><u>Concernant les chutes de blocs (P) :</u></p> <p data-bbox="772 858 1635 978">Les falaises et les affleurements diffus, présents dans le versant ouest du plateau du Parmelan peuvent générer des éboulements limités et des chutes de blocs (tel que défini dans le scénario de référence 2, au chapitre 5.1.2).</p> <p data-bbox="772 997 1635 1053">L'aléa de chute de blocs est moyen à fort, presque jusqu'à la lisière de la forêt en aval.</p>

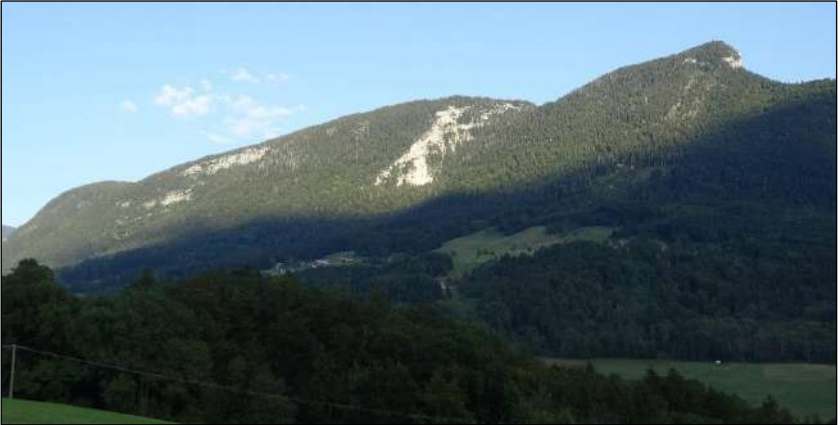
<p><i>Vue générale du versant au-dessus d'Aviernoz (RTM)</i></p> <p><u>Concernant les glissements de terrain (G) :</u></p> <p>Etant donné la faible épaisseur de sol, mais la présence d'eau localement et la très forte pente, l'aléa de glissement de terrain est faible dans le versant boisé. Il est moyen, au pied du versant, malgré la pente plus faible, étant donné la présence de terrains morainiques plus sensibles à l'eau.</p> <p><u>Concernant les crues torrentielles (T)</u></p> <p>L'aléa torrentiel est concentré dans le fond des grandes ravines qui incisent ce versant. Bien que la majeure partie des précipitations sur le plateau disparaît dans le réseau karstique, deux grandes ravines principales (torrent de l'Aup et torrent du couloir du Grand Jet) peuvent permettre l'incision et le passage d'écoulements chargés (bois, blocs, boue).</p> <p>L'aléa torrentiel est faible.</p> <p><u>Concernant les effondrements (F) :</u></p>

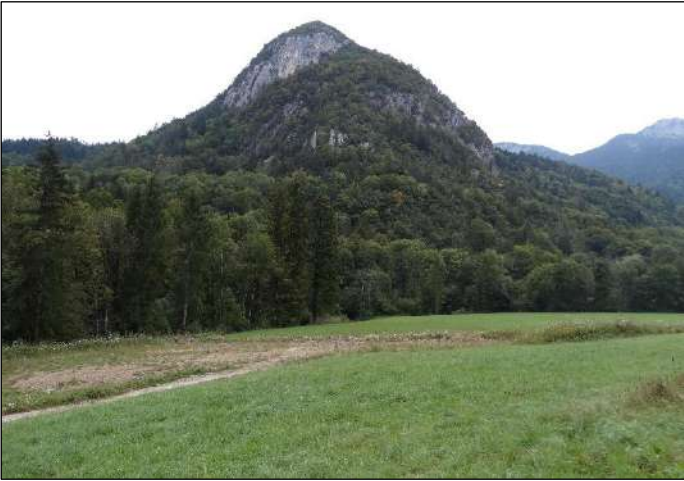
<p><i>Bordure de la Fillière Chez Ballansat (RTM)</i></p>	Observations de terrain, lidar.	Secteur urbanisé de la Vuaz et terres agricoles.

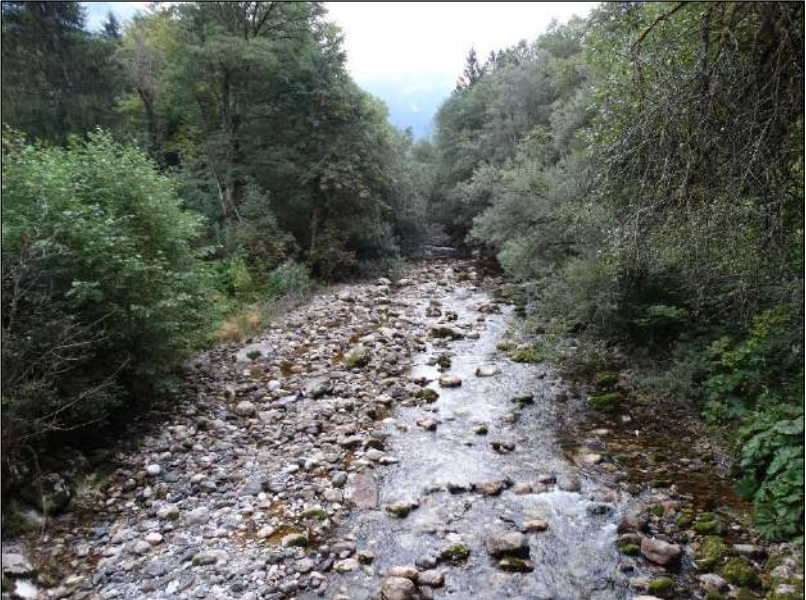
<p><i>La Fillière depuis le pont de la pisciculture de Thorens-Glières (RTM)</i></p> <p>Concernant les glissements de terrain (G) :</p> <p>Sur ce secteur, les glissements de terrains sont attendus dans les terrasses qui bordent la Fillière. En effet, dans certaines zones, la rivière érode le pied de versant et permet le développement de larges loupes de glissements lents, affaissant les terrains vers la Fillière.</p> <p>L'aléa de glissement est fort au niveau des berges dans le lit majeur, et faible à moyen sur le front des terrasses alluviales.</p>		
5	<p>Aviernoz</p> <p>Partie amont du territoire, limité à l'ouest par le</p>	G, T, R.	<p>Concernant les glissements de terrain (G) :</p> <p>Cette partie du territoire d'Aviernoz se développe sur les moraines quaternaires argilo-sableuses. Le pied de versant ouest du plateau du Parmelan est aussi une zone où les résurgences d'eau souterraines</p>	Observations de terrain, lidar.	Chef-lieu d'Aviernoz, et les principaux hameaux du territoire : Chez

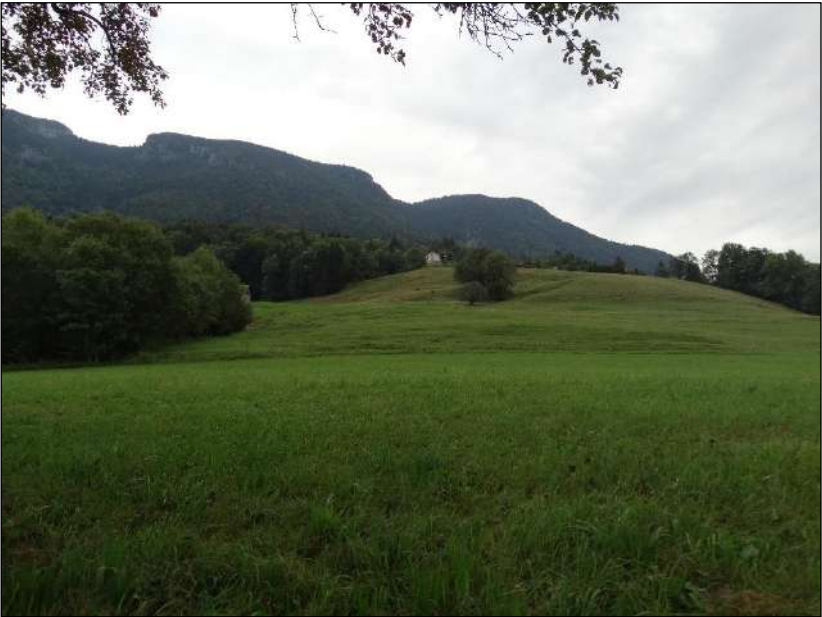
<p><i>Prés moutonnés visibles depuis la voie communale entre Les Mouilles et Chez Duret (RTM)</i></p>		<p>Soudan, Les Guillermets, Chez Bernard, Chez Falquet, Les Mouilles, Chez Duret, La Foge, Les Terrets, Chez Gainny, Crêt Lambert, etc.</p> <p>Habitations et terres agricoles.</p>

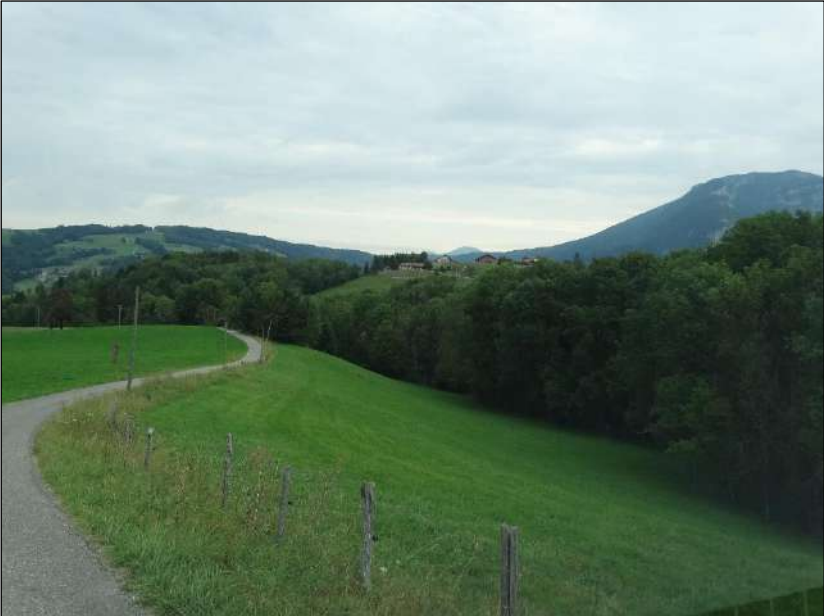
<p><i>Champs moutonnés en descendant sur le Crêt Lambert et en rive gauche du Nant de l'Aup (RTM)</i></p> <p><u>Concernant les crues torrentielles et le ravinement (T, R) :</u></p> <p>Le principal torrent sur ce secteur est celui du Nant de l'Aup, qui descend directement du plateau du Parmelan, traversant le chef-lieu, collectant les eaux du torrent du couloir du Grand Jet et d'autres affluents, avant de se jeter dans la Fillière, vers 595 m d'alt. Ce torrent ne présente pas des écoulements permanents en amont du chef-lieu. A la traversée du chef-lieu, il transite dans une buse Ø700 mm L'ouvrage peut être facilement obstrué par les matériaux présents dans le lit, encombré en amont de la buse, et ainsi entrainer un débordement sur la chaussée.</p> <p>En aval il s'est incisé dans les moraines, jusqu'à créer un talweg de</p>

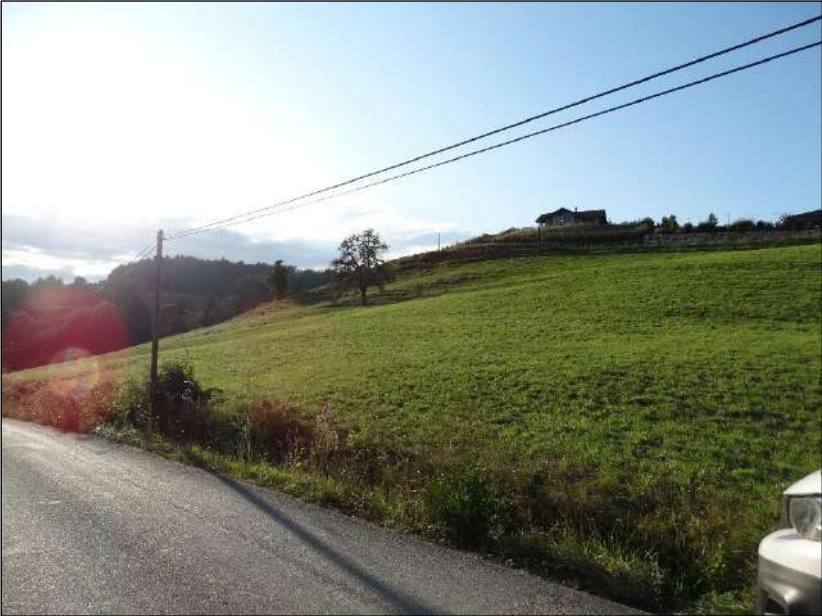
<p data-bbox="779 943 1597 970"><i>Moutonnements dans les champs entre Argollet et Chez Vittet (RTM)</i></p> <p data-bbox="779 991 1597 1018"><u>Concernant les crues torrentielles et le ravinement (T, R) :</u></p> <p data-bbox="779 1038 1597 1249">Ce versant, bien qu'il ne draine pas une très large superficie, présente de nombreux ruisseaux et petits torrents non permanents, affluents du Crenant provenant de Villaz qui vient marquer la limite communale avec cette même commune. Les deux branches du torrent des Crottes ont des pentes suffisantes pour inciser de profondes ravines. Les risques de débordement au croisement des voies de communication est possible si les lits sont encombrés par de la végétation où des matériaux graveleux.</p> <p data-bbox="779 1270 1597 1329">En aval, le Crenant a une débit permanent. Il a incisé une profonde gorge dans les matériaux morainiques créant des instabilités dans ses berges.</p>

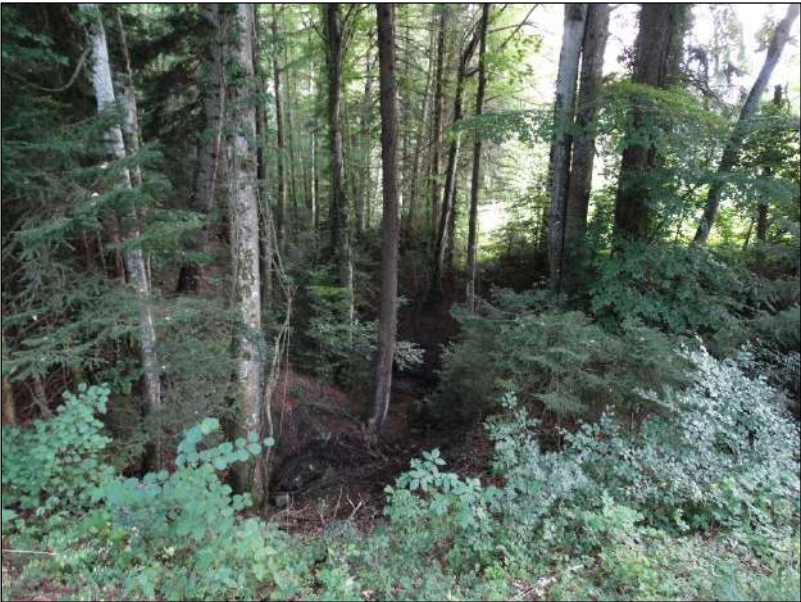
<p><i>Large ravine boisée incisée par une branche du ruisseau des Crottes (RTM)</i></p>		
7	<p>Aviernoz, les Ollières</p> <p>Versant sud, le Crenant aval. Bassins des ruisseaux de Berluz, du</p>	G, T.	<p>Ce versant sud des Ollières et d'une partie du territoire d'Aviernoz est drainé par plusieurs ruisseaux, dont les deux affluents principaux du Crenant : les ruisseaux de Berluz et du Lachat.</p> <p><u>Concernant les glissements de terrain (G) :</u></p> <p>Comme pour les secteurs précédents, ce versant est composé de moraines quaternaires argilo-sableuses. Les résurgences sont fréquentes, notamment à proximité des ruisseaux. Il s'agit principalement de terrains ouverts, prés et terres agricoles. Les pentes sont moyennes</p>	Observations de terrain, lidar	<p>Chef-lieu des Ollières, hameaux de Chez Duret, Chez le Bois, Lachat, Bemont, Le Chênet, Lachat, Le Plan,</p>

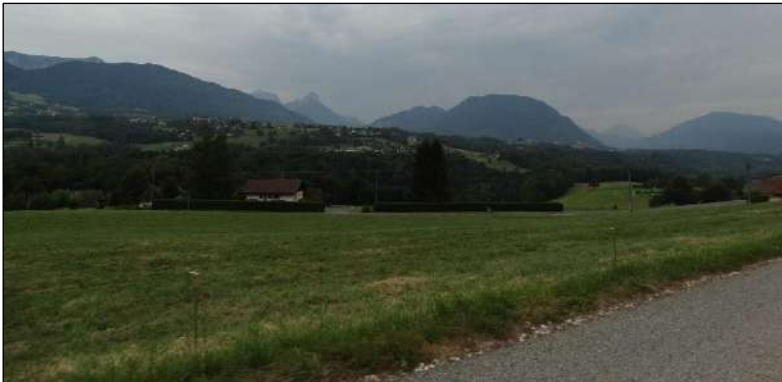
<p><i>Vue sur les terrains en aval de la route du Praz (RTM)</i></p>

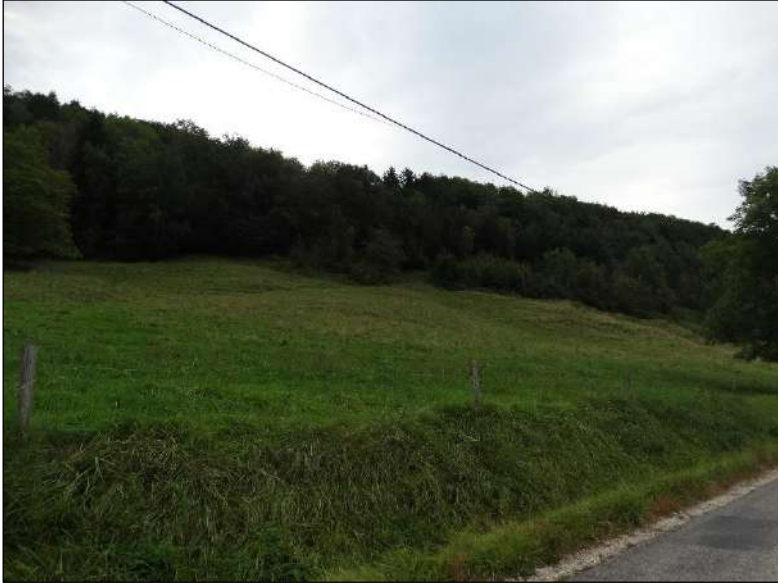
<p data-bbox="777 911 1491 938"><i>Pente raide en glissement en amont de Chez Coppier (RTM)</i></p> <p data-bbox="777 959 1263 986"><u>Concernant les crues torrentielles (T) :</u></p> <p data-bbox="777 1007 1635 1233">Ce versant des Ollières et de la partie ouest d'Aviernoz est drainé par un grand nombre de ruisseaux, eux-mêmes alimentés par des fossés dans les champs. La plupart de ces cours d'eau sont non permanents et s'écoulent au printemps ou lors des précipitations. Néanmoins, les terrains facilement érodables ont permis à ces ruisseaux de les inciser profondément. A proximité des berges, les terrains sont souvent instables. L'aléa torrentiel, reste faible à moyen.</p>

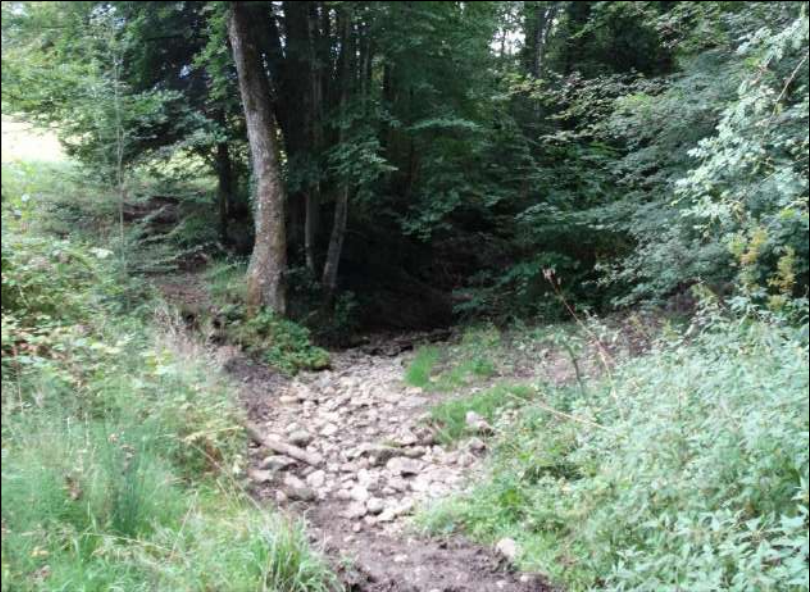
<p><i>Torrent de Possy sous le Crêt Lambert (RTM)</i></p>		
11	<p>Les Ollières Le pont des Sauts et la rive</p>	G, T.	<p>Concernant les glissements de terrain (G, R) :</p> <p>Il s'agit d'un secteur historiquement connu pour ses mouvements de terrain (1981, 1984, 2015, 2018). Effet, sur cette partie du versant, la</p>	Observations de terrain, lidar	Hameaux de Chez Rossero, quelques maisons

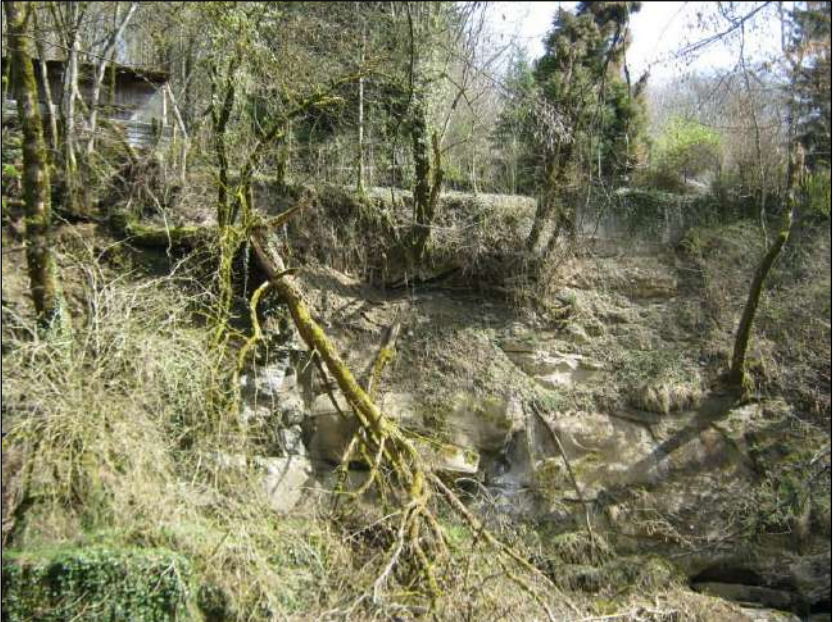
<p><i>Glissement et ravinement en amont du Pont des Saut, en rive gauche de la Fillière (RTM)</i></p> <p><u>Concernant les crues torrentielles (T) :</u></p>		<p>au Juron, dans l'extérieur de la l'épingle de la RD174, les habitations du Praz.</p> <p>Habitations et terres agricoles.</p>

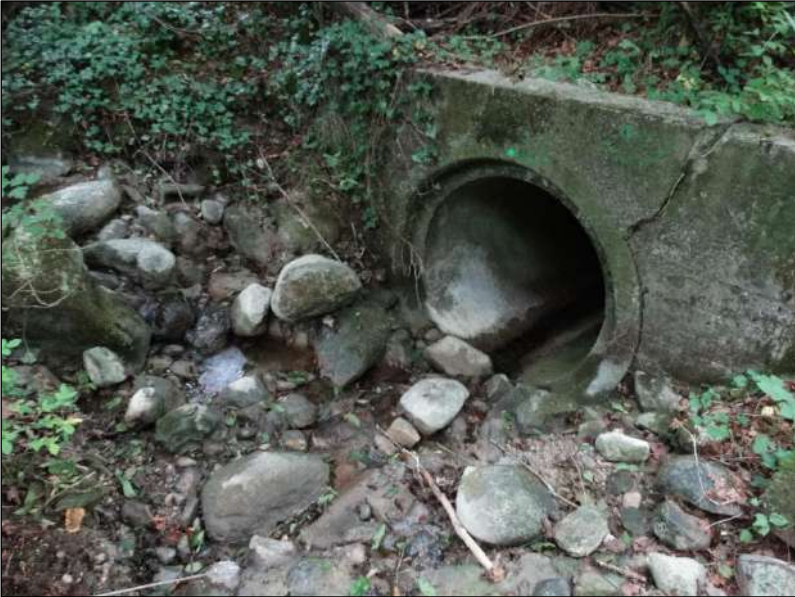
<p data-bbox="779 922 1525 954"><i>Buse de transit du ruisseau du Creux sous la voie SNCF (RTM)</i></p>		
14	<p data-bbox="331 975 533 1114">Saint Martin Bellevue Bois de la Croix et du golf.</p>	G, T	<p data-bbox="779 975 1323 1002"><u>Concernant les glissements de terrain (G) :</u></p> <p data-bbox="779 1023 1637 1203">Ce versant majoritairement boisé, est composé de moraines quaternaires où s'écoulent les eaux qui alimentent plusieurs ruisseaux, dont celui des Creux, divisé en deux larges branches. Au sommet du versant, le golf de Saint Martin Bellevue constitue une large zone de ruissellement où l'absence de végétation arborée favorise l'infiltration des eaux dans les moraines et les remblais.</p> <p data-bbox="779 1224 1637 1369">Les terrains en aval du golf ont glissé en 2007, permettant le développement d'une large zone de ravinement qui s'est réactivée en 2009. Les matériaux mobilisés sont descendus en coulée de boue dans l'une des branches du torrent des Creux, s'arrêtant un peu avant les enjeux en aval, notamment la voie SNCF.</p>	Observations de terrain, lidar	Hameau des Ronziers, des Ribollets. Le golf. La RD14 et des pistes de desserte forestière.

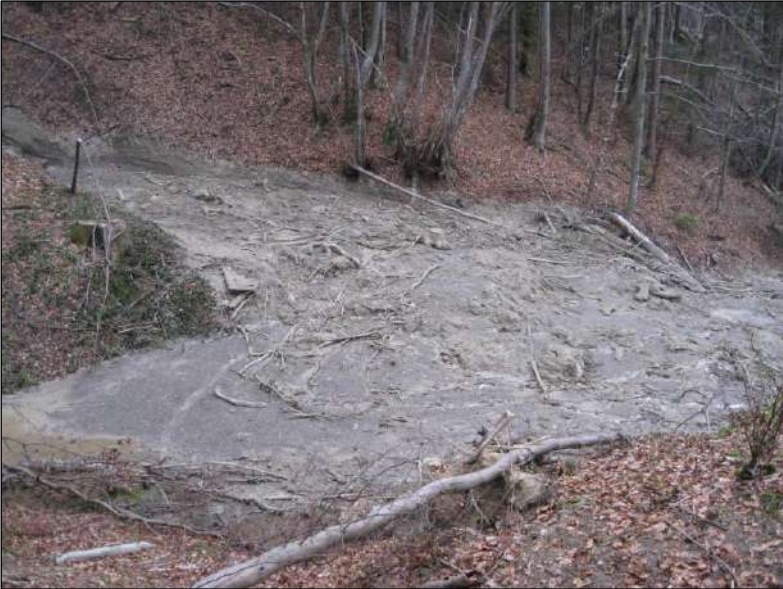
<p><i>Glissement de terrain dans la partie inférieure du golf, coulée boueuse (RTM, 2009)</i></p>

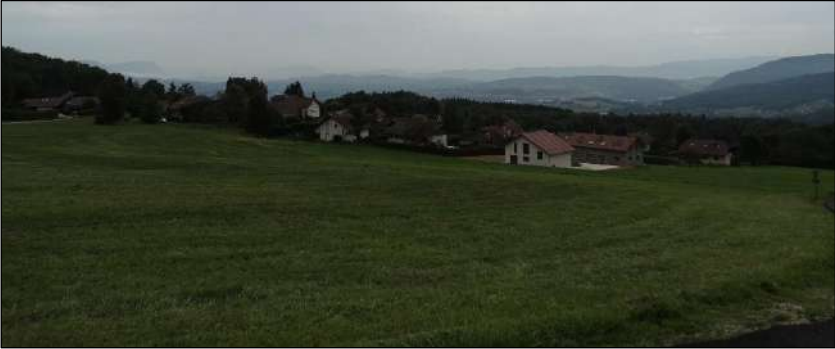
<p><i>Pentes douces au sommet de Saint Martin Bellevue, vers l'ouest (RTM)</i></p>

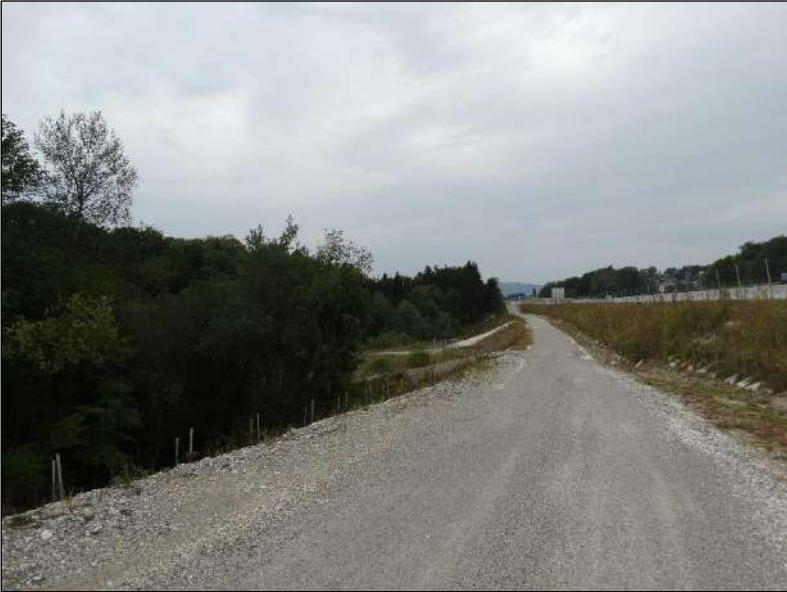
<p data-bbox="779 919 1637 978"><i>Importantes modifications du réseau hydrographique et terrassements, de part et d'autre de l'A41, ici en rive gauche du Viéran (RTM)</i></p>		
16	<p data-bbox="322 997 542 1161">Saint Martin Bellevue Versant à l'ouest de l'A41, rive droite du Viéran.</p>	G, T	<p data-bbox="779 997 1323 1023"><u>Concernant les glissements de terrain (G) :</u></p> <p data-bbox="779 1043 1637 1193">Ce secteur urbanisé en aval de l'A41 se développe sur les terrasses alluviales du Viéran et les molasses, bien visibles dans les talus de l'A41. Localement des terrains morainiques sableux sont observés. L'aléa de glissement est présent proche des berges du Viéran et dans le raide versant boisé en rive droite, au sud du ruisseau de Grillé.</p> <p data-bbox="779 1214 1585 1240">L'aléa est globalement moyen à fort et faible dans les pentes faibles.</p> <p data-bbox="779 1260 1509 1286"><u>Concernant les crues torrentielles et le ravinement (T, R) :</u></p> <p data-bbox="779 1307 1637 1394">Le cours du Viéran en bordure de l'A41 a été localement modifié pour permettre le développement de l'urbanisation. Les ouvrages de franchissement sont correctement dimensionnés vis-à-vis du débit du</p>	Observations de terrain, lidar	<p data-bbox="1890 997 2063 1086">Habitations, urbanisation le long de l'A41.</p> <p data-bbox="1890 1107 2078 1286">Habitations, services, axes routiers majeurs et terrains agricoles sur la partie amont.</p>

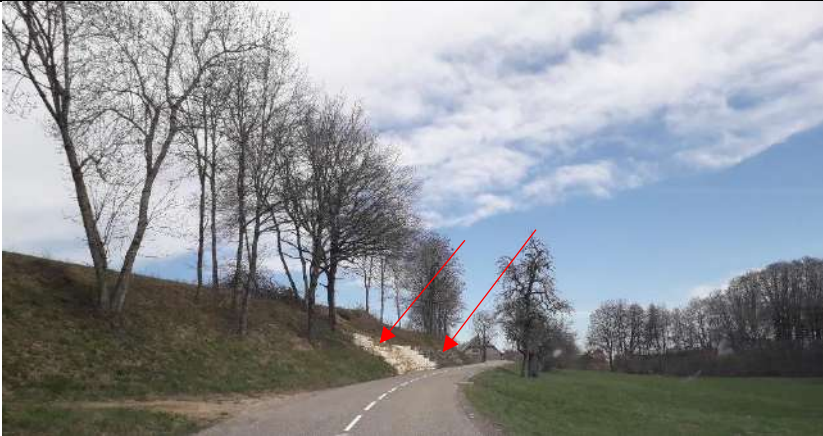
<p><i>Deux générations d'enrochements réalisés à la suite de glissements dans le talus amont de la RD 27 (Cliché RTM74)</i></p> <p>Des glissements plus profonds peuvent aussi affecter les versants, leur conférant un aspect « moutonné ».</p>

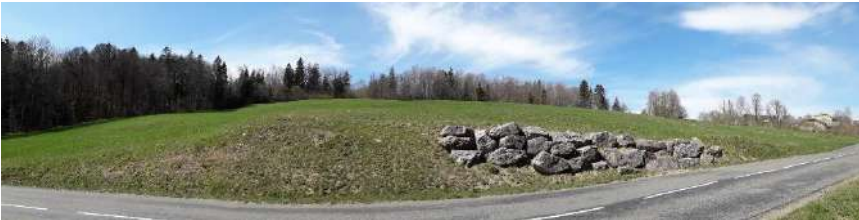
<p><i>Amont de la RD102 entre Pré Magnoux (à droite) et Pralet à gauche). Moutonnements dans le versant trahissant un mouvement de versant, et des glissements superficiels, ici traités par un enrochement (Cliché RTM74).</i></p> <p>Plusieurs zones humides longent les ruisseaux qui drainent le versant, et présentent des stades divers de colonisation par la végétation, en lien</p>
